**Информация о несчастных случаях со смертельным исходом, произошедших в ходе эксплуатации энергоустановок организаций, подконтрольных органам Ростехнадзора, с января по ноябрь 2022 года**

**1. Анализ несчастных случаев со смертельным исходом, произошедших в поднадзорных Ростехнадзору организациях**

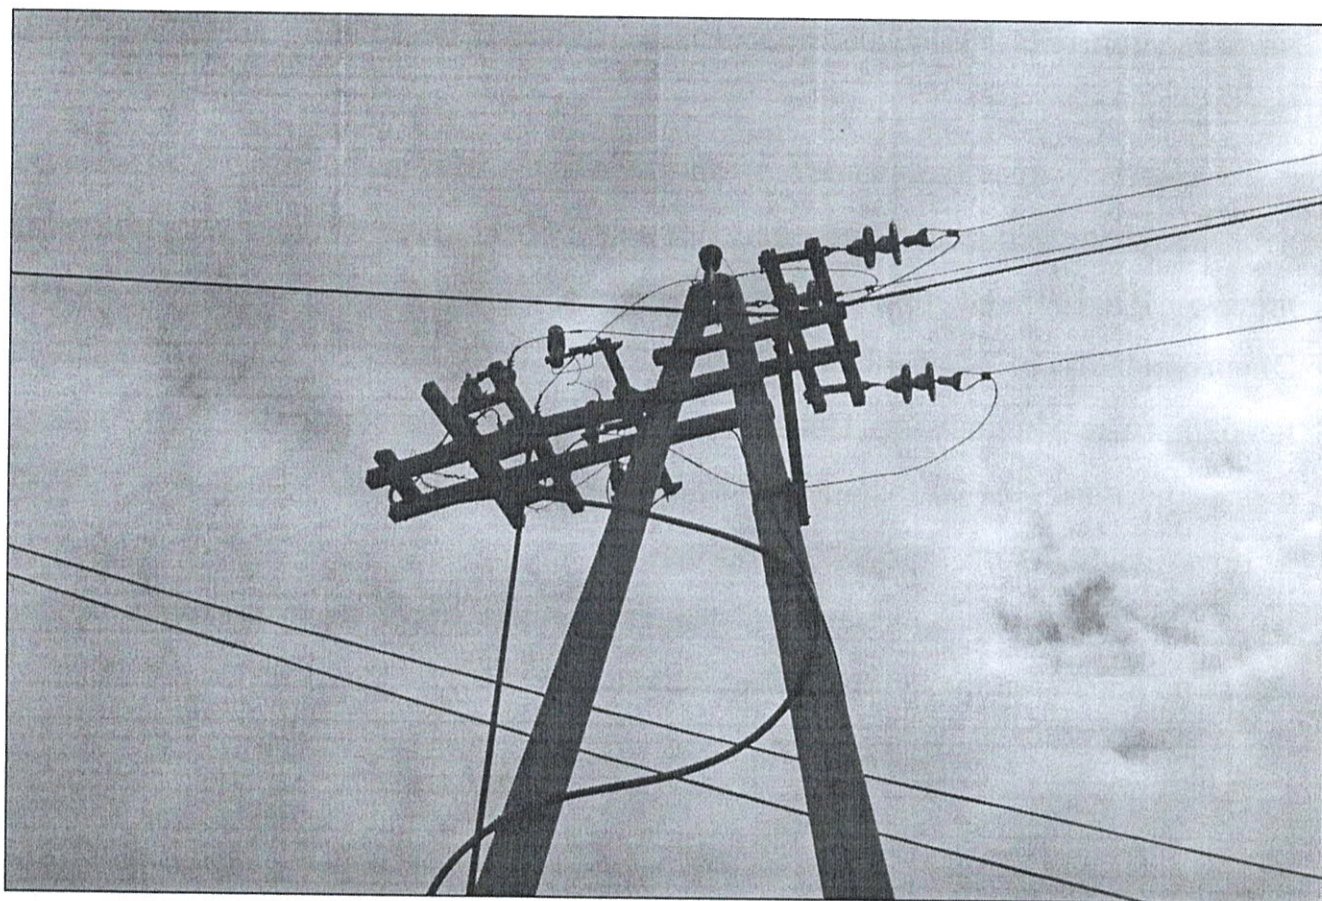
Согласно акту установления границ обслуживания между районом контактной сети станции Нижняя Салда (далее – ЭЧК-507) и тяговой подстанцией ЭЧЭ-512, и технологической карте на подготовку рабочего места № 89, установку переносного заземления на разъединитель ВШЭ, установленного на концевой опоре № 92 фидера продольного электроснабжения, в сторону кабеля производят работники района контактной сети ЭЧК-507, на которых возложена ответственность за состояние разъединителей, демонтаж и монтаж дефектной муфты Р1ПЭ. В наряде-допуске было определено, что установку переносного заземления на разъединитель Р1ПЭ устанавливают работники района контактной сети.

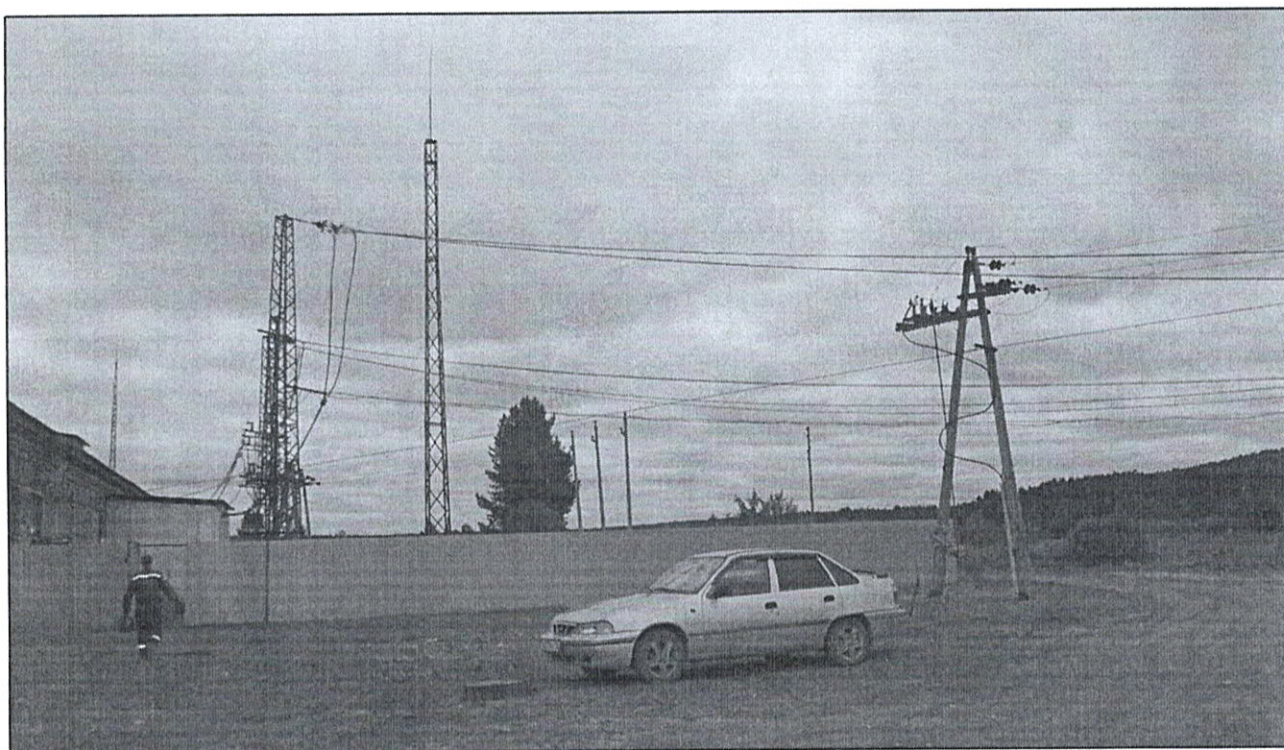
В 20:52 энергодиспетчер 2 выдала приказ № 76 на подготовку рабочего места по наряду-допуску, бланк переключения.

Для работы были проведены следующие технические мероприятия: отключено ТУ, АПВ ВФ1ПЭ, ТУ Р1ПЭ, ВФ1ПЭ. ШРФ1ПЭ, Р1ПЭ, РПЭ5 (КТП «Дома»), отключено питание 220 В АУП-4М № 2 управления разъединителя Р1ПЭ, открыта крышка моторного привода разъединителя Р1ПЭ, сняты предохранители цепей управления и РЗА ВФ1ПЭ, включены заземляющие ножи 311 ВФ1ПЭ, установлено переносное заземление 113 № 1 на выключатель ВФ1ПЭ в сторону шинного разъединителя ШРФ1ПЭ, установлено переносное заземление 113 № 2 на кабель в ячейке выключателя ВФ1ПЭ, установлено переносное заземление ПЗ № 10 на ТНФ1ПЭ с высокой стороны 10 кВ. Сняты высоковольтные предохранители ТНФ1ПЭ.

После выдачи приказа № 76 на подготовку рабочего места в ячейке выключателя ВФ1ПЭ схема была подготовлена, кроме установки переносного заземления на разъединитель Р1ПЭ, установленного на концевой опоре № 92 фидера продольного электроснабжения в сторону отключённой кабельной линии.

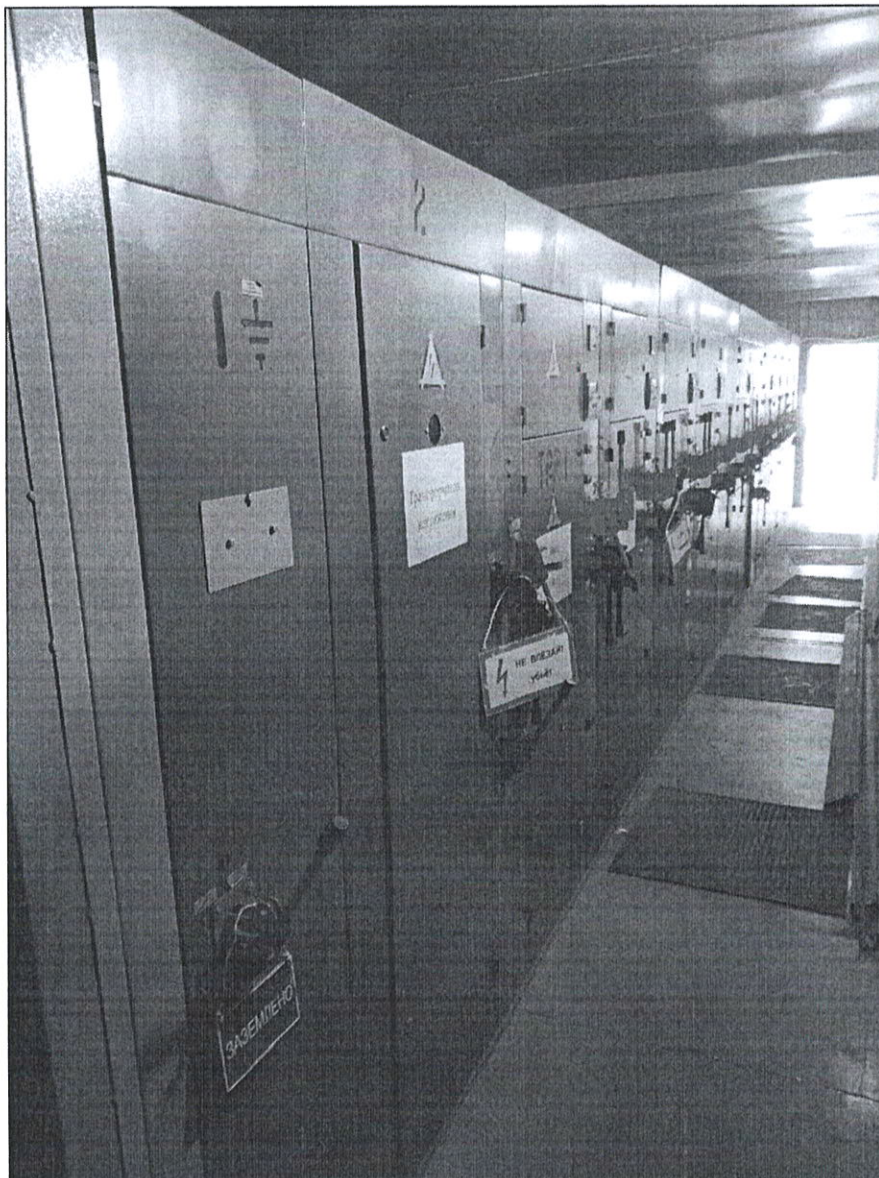
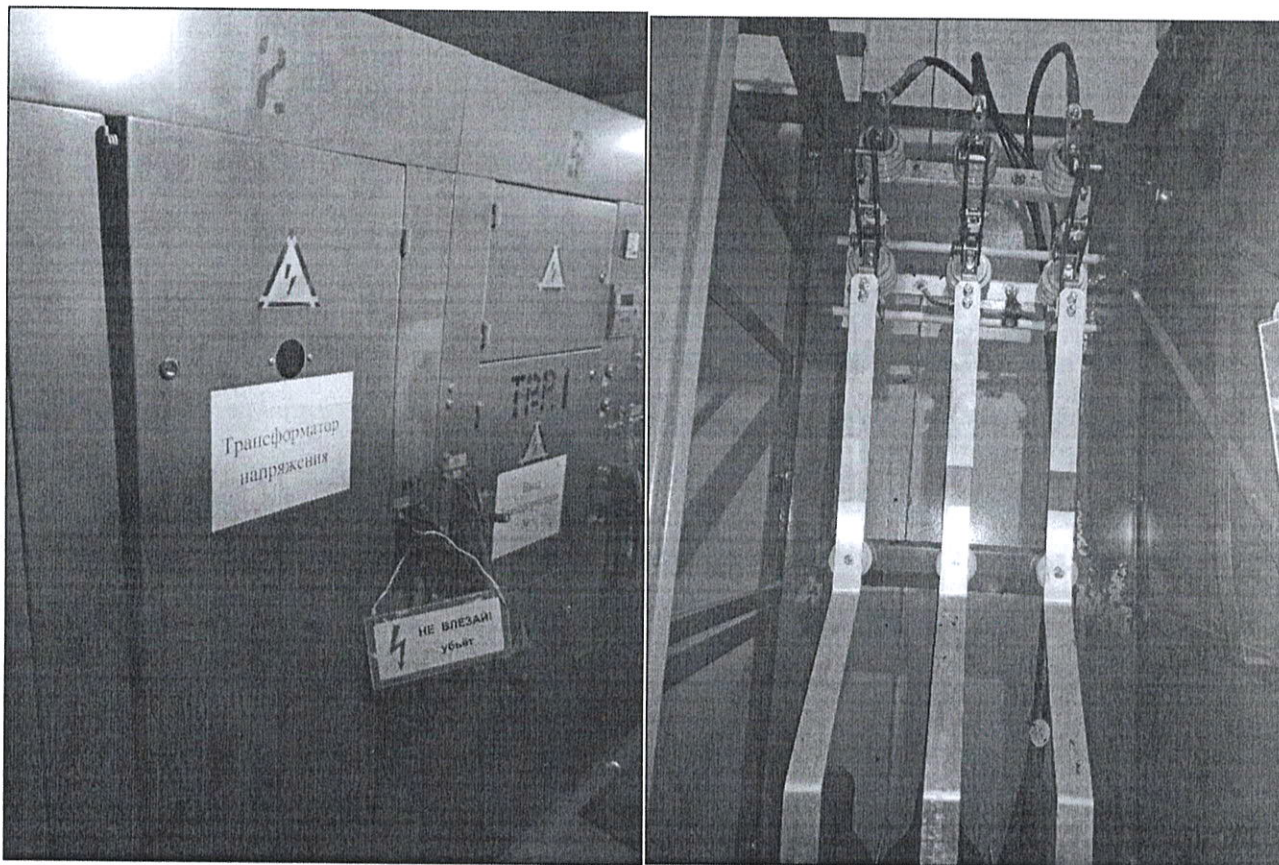
Описание несчастного случая: В ночь с 3 на 4 сентября по заданию на производство работ (далее — наряд-допуск) бригадой в составе допускающего и производителя работ (далее — производитель работ), членов бригады (электромонтёра 1, электромонтёра 2, электромонтёра 3) выполнялась плановая ревизия (далее — работы) следующего оборудования, входящего в состав КТПН-6/0,4 кВ № 1 «Седанка Сити» по Ф-13 ПС «Седанка»: РУ-0,4 кВ; двух силовых трансформаторов 6/0,4 кВ в камерах Т-1, Т-2 и РУ-6 кВ (ячейки РУ-6 кВ по Ф-13 ПС «Седанка»: № 1 — заземление сборных шин (далее — СШ), № 3 — ввод трансформатора № 1, № 5 — отходящая КЛ к КТПН-6/0,4 кВ № 2 «Седанка Сити» по Ф-13 ПС «Седанка», № 6 — ввод трансформатора № 2.

Около 00:00 производитель работ приступил к подготовке рабочего места (отключение секции РУ-6 кВ ф. 13 ПС «Седанка»), следствием которого явилось отключение штатного освещения в КТПН-6/0.4 кВ № 1 «Седанка Сити». После подготовки рабочего места, проведения членам бригады производителем работ целевого инструктажа до начала производства работ, примерно в 0:30 электромонтёр 1 и производитель работ приступили к ревизии РУ-0.4 кВ (протяжка болтовых соединений и уборка от пыли), а электромонтёр 2 и электромонтёр 3 – к ревизии 2-х трансформаторов. По факту окончания ревизии в РУ-0,4 кВ производитель работ, а после и электромонтёр 1, собрав рабочий инвентарь, перешли для последующего выполнения работ в РУ-6 кВ, где оставшаяся часть работ была поделена между членами бригады. Электромонтёр 1 приступил к работе в кабельном отсеке ячейки № 6 трансформатора № 2. Электромонтёр 3, взяв инструменты, приступил к работе в смежной от электромонтёра 1 ячейке № 5 (к КТПН-2 по Ф-13 ПС «Седанка»). Электромонтёр 2 в это время находился на улице, так как вышел за инвентарём (ветошью). Спустя несколько минут все члены бригады услышали громкий взрыв. Электромонтёр 1 и электромонтёр 3

увидели, как из ячейки № 2 ЗНОЛПа, в которой производство работ нарядом-допуском было не предусмотрено, выпадает обожжённый производитель работ. Забежавший в РУ-6 кВ после взрыва электромонтёр 2 начал оказывать первую помощь пострадавшему, оставаясь с ним до прибытия скорой помощи. Электромонтёр 3 вызвал скорую помощь, а электромонтёр 1 тушил возгорание в ячейке № 2 ЗНОЛПа, где произошёл несчастный случай.

Нарушение работником требований охраны труда во время работы: погибший произвёл самовольное расширение рабочего места и объёма задания, определённых нарядом-допуском, распоряжением или утверждённого работодателем перечнем работ, выполняемых в порядке текущей эксплуатации (нарушение п. 4.2 Правил по охране труда при эксплуатации электроустановок, утверждённых приказом Минтруда России от 15.12.2020 № 903н (далее – ПОТЭЭ)).

Проведение работ в неосвещённых местах – нарушение п. 4.11 ПОТЭЭ.

Проведение работ без временного ограждения токоведущих частей, оставшихся под напряжением – нарушение п. 23.2 ПОТЭЭ.

Произведена ревизия освещения КТПН-6/0,4 кВ № 1 «Седанка Сити» с целью изменения схемы включения для обеспечения бесперебойного питания.

Произведено переподключение кабельных перемычек 6 кВ на измерительные трансформаторы напряжения (ЗНОЛП) по ф. 13 и ф. 5 ПС «Седанка» с целью обеспечения снятия напряжения в ячейках ЗНОЛП.

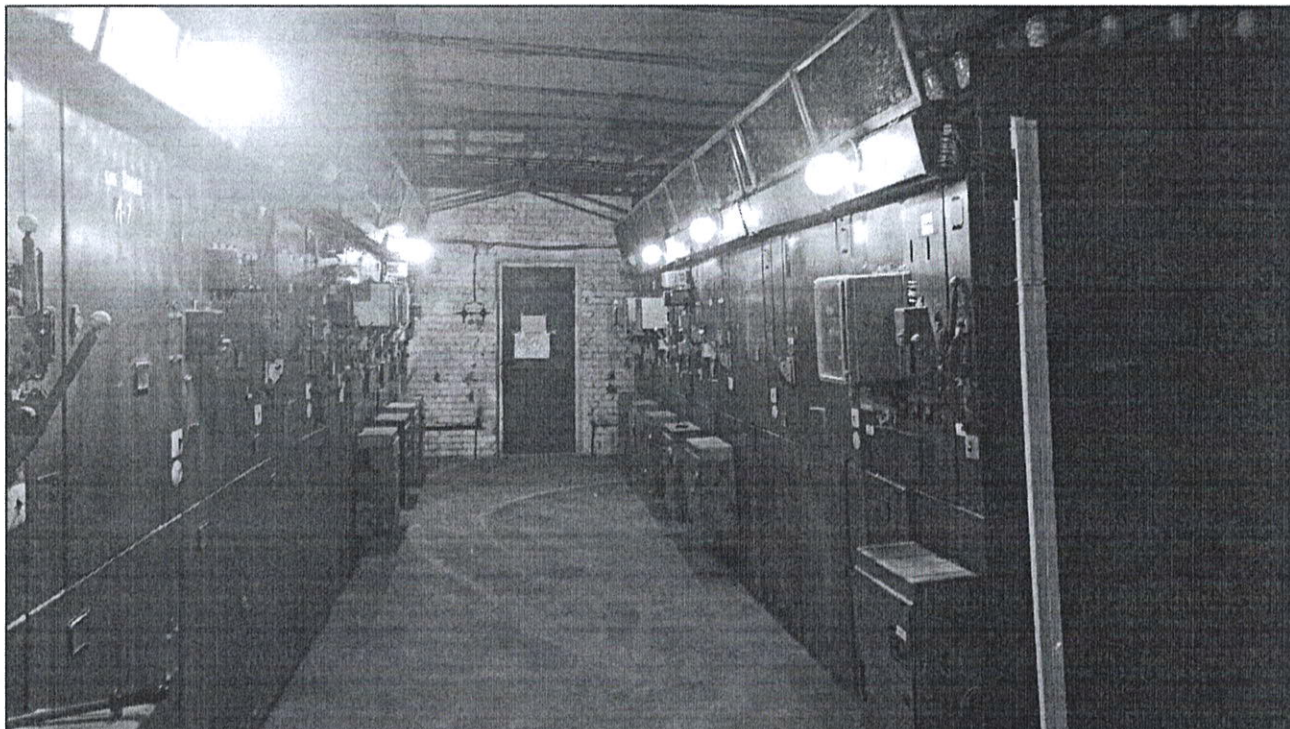
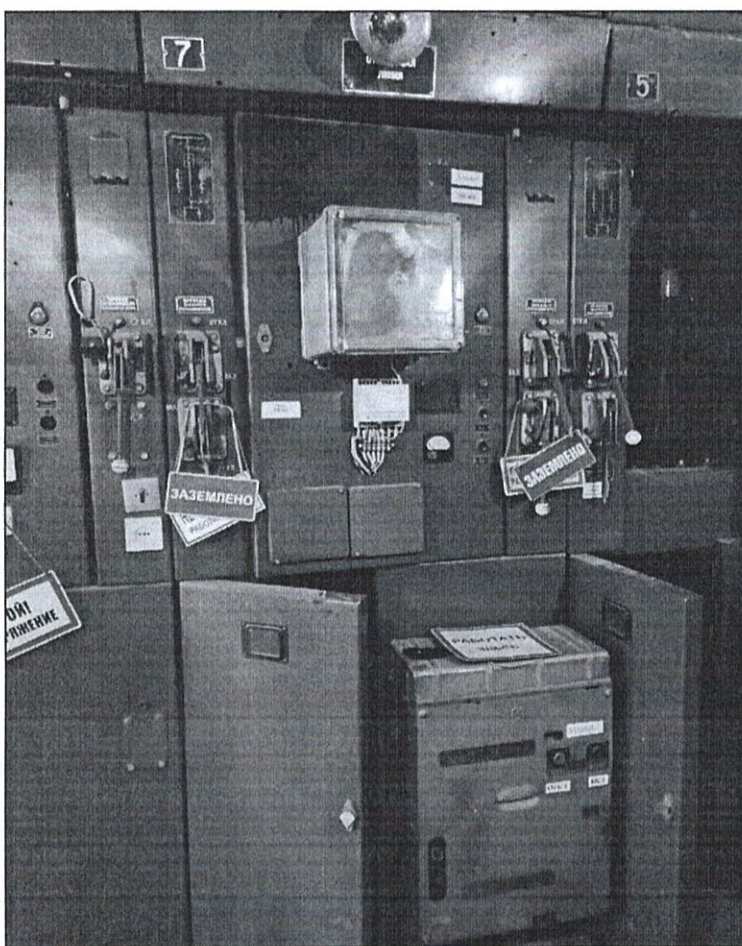
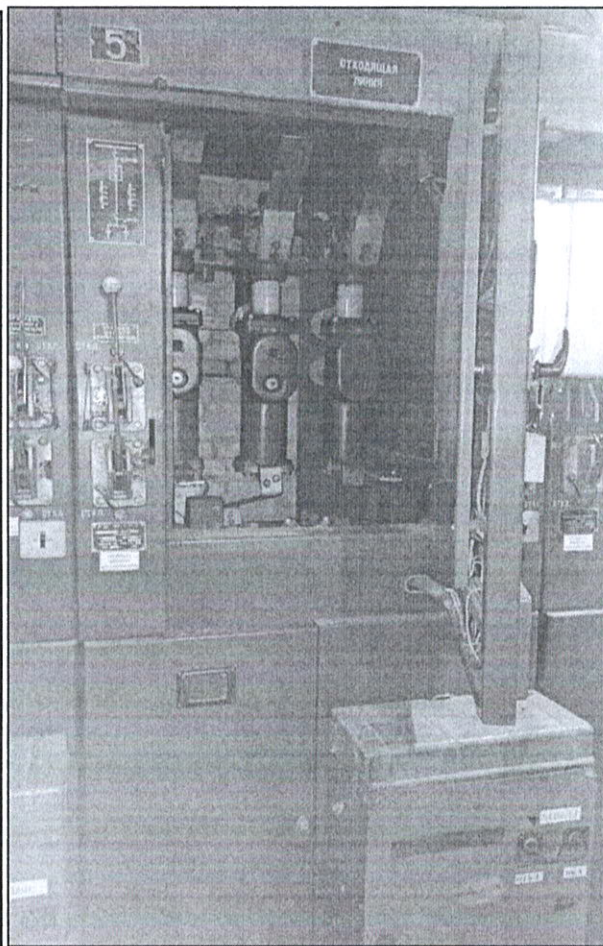
Описание несчастного случая: После получения задания согласно нарядов-допусков № 193 и № 194 бригада в составе производителя работ и члена бригады электромонтёра по обслуживанию устройств релейной защиты и автоматики (далее – электромонтёр РЗиА), укомплектованная всеми необходимыми инструментами, приспособлениями и средствами защиты, выехала на бригадном автомобиле к месту производства работ. При подготовке рабочего места были произведены операции по отключению МВ 6 кВ, ШР 6 кВ, ЛР 6 кВ ячейки «Т-1», после чего перед включением ЗН (заземляющих ножей) электромонтёр оперативно-выездной бригады (далее – ОВБ) открыл ячейку «Л10 ф5», для проверки исправности указателя напряжения на заведомо находящемся под напряжением оборудовании. Ячейка «Л10 ф5» была под напряжением и конструктивно располагается между ячейками «Л10 ф7» и «Т-1», в которых было необходимо произвести работы по проверке релейной защиты и автоматики согласно нарядам-допускам № 193 и № 194. После проверки указателя напряжения

электромонтёр ОВБ не закрыл дверь ячейки на замок, оставил дверь ячейки «Л10 ф5», где не планировалось проведение работ, приоткрытой.

Проведена ревизия всех запирающих устройств электроустановок филиала АО «Донэнерго» НчМЭС.

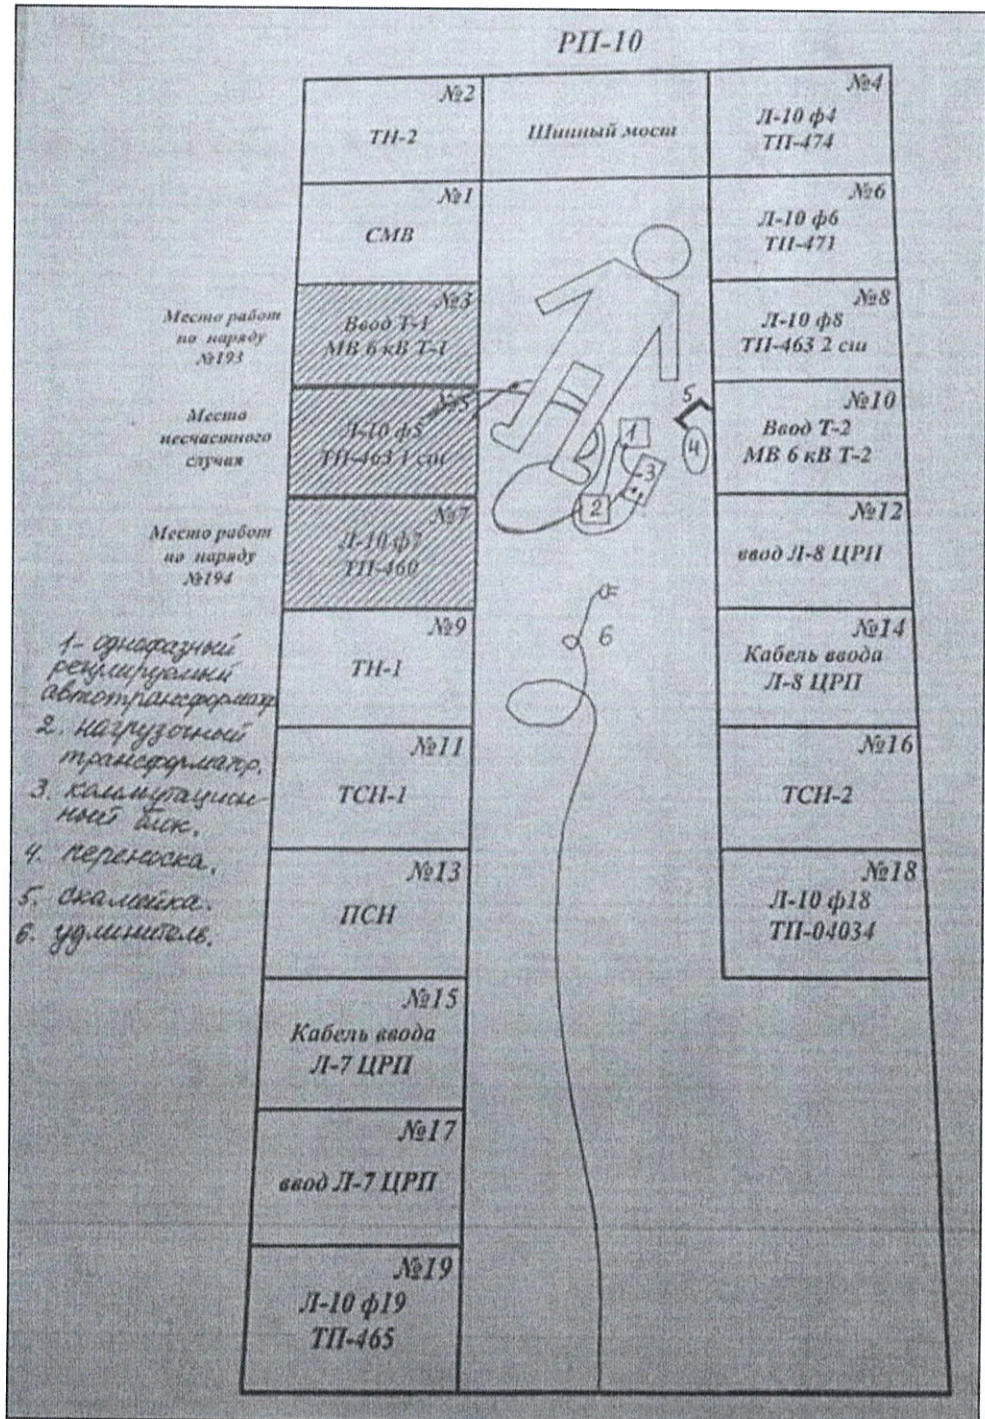
В 11:00 производитель работ позвонил старшему диспетчеру ОДС и сообщил о завершении работ согласно наряду-допуску № 193, об отсутствии замечаний и удалении с рабочего места бригады, также он запросил подготовку рабочего места по наряду-допуску № 194.

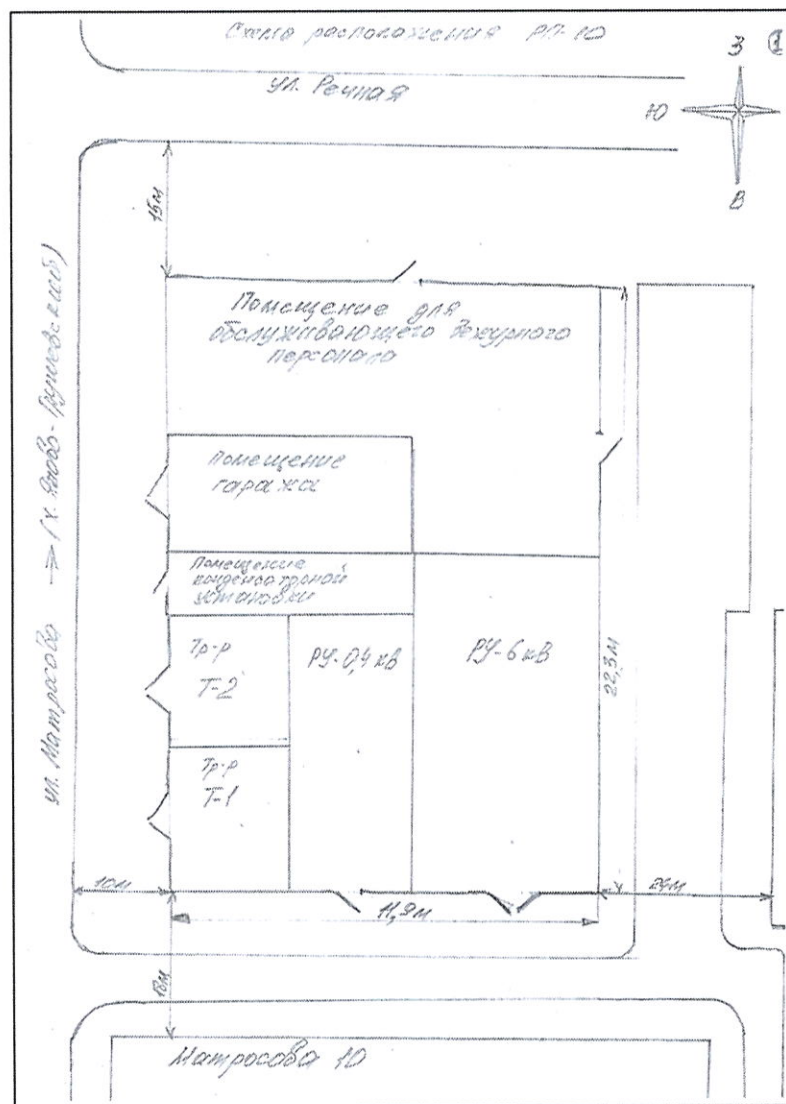
В 11:41 электромонтёр ОВБ сообщил старшему диспетчеру ОДС о завершении подготовки рабочего места по наряду-допуску № 194, а также о выполнении мероприятий при подготовке рабочего места в РП-10 РУ-6 кВ ячейка «Л-10 ф7». После этого он получил разрешение на допуск бригады по наряду-допуску № 194. При этом дверь ячейки «Л10 ф5», находящейся под напряжением, рядом с ячейкой «Л-10 ф7», он оставил в приоткрытом состоянии, не закрыв на замок.

Электромонтёр ОВБ, выполняющий функции допускающего согласно наряду-допуску № 194, провёл целевой инструктаж производителю работ, проводимый допускающим при первичном инструктаже, а члену бригады электромонтёру РЗиА данный инструктаж не был проведён, что подтверждено нарядом-допуском № 194.

Электромонтёр ОВБ, выполняющий функции допускающего, не доказал бригаде, что напряжение в РП-10 РУ-6 кВ ячейка «Л-10 ф7», ячейке «Т-1»

отсутствует, демонстрацией установленных заземлений или проверкой отсутствия напряжения.
