# ПРИКАЗ

№ 427  
«22» августа 2024 г.  
г. Москва

**О проведении внепланового инструктажа по охране труда для работников ФГБОУ ВО «НИУ «МЭИ», эксплуатирующих энергоустановки, и проведении мероприятий, обеспечивающих безопасность работ с энергоустановками**

**Информация о несчастных случаях со смертельным исходом,  
произшедших в ходе эксплуатации энергоустановок организаций,  
подконтрольных органам Ростехнадзора, с января по июль 2024 года**

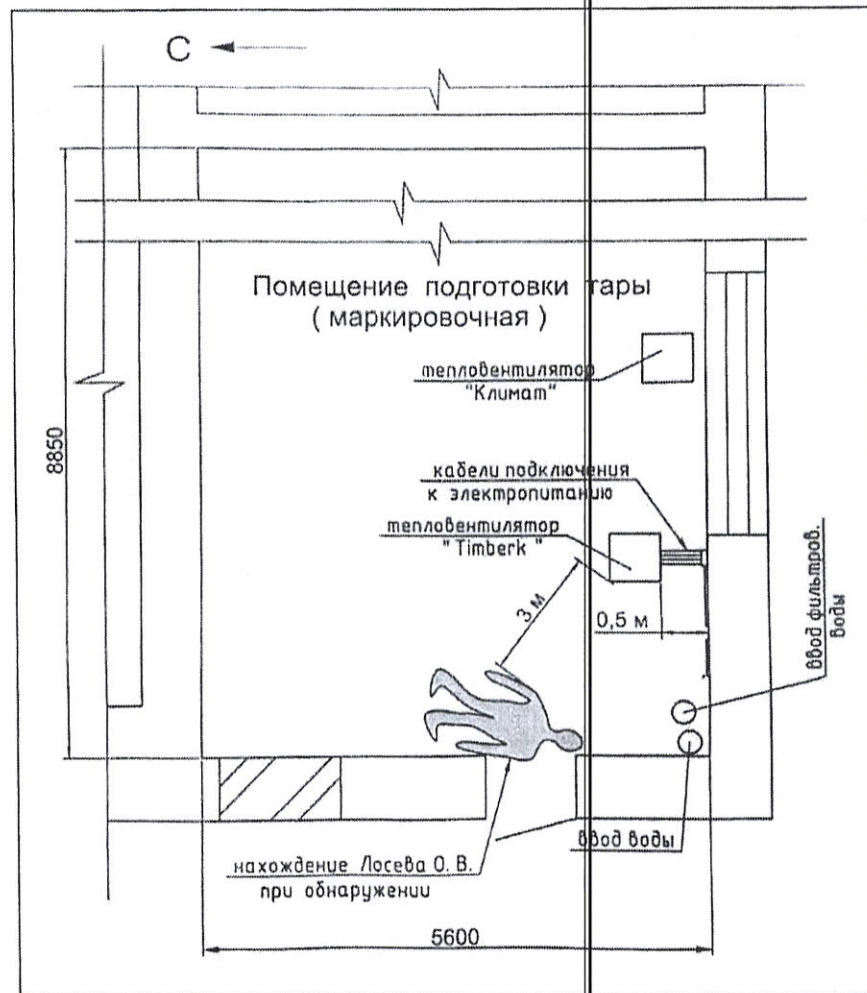
В ходе осмотра «Клима-3» электромонтёрами и было установлено, что теплоаентилятор не пригоден для ремонта и подлежит замене. Электромонтёры произвели его отключение от питающей электрической сети (КЛ 0,4 кВ).

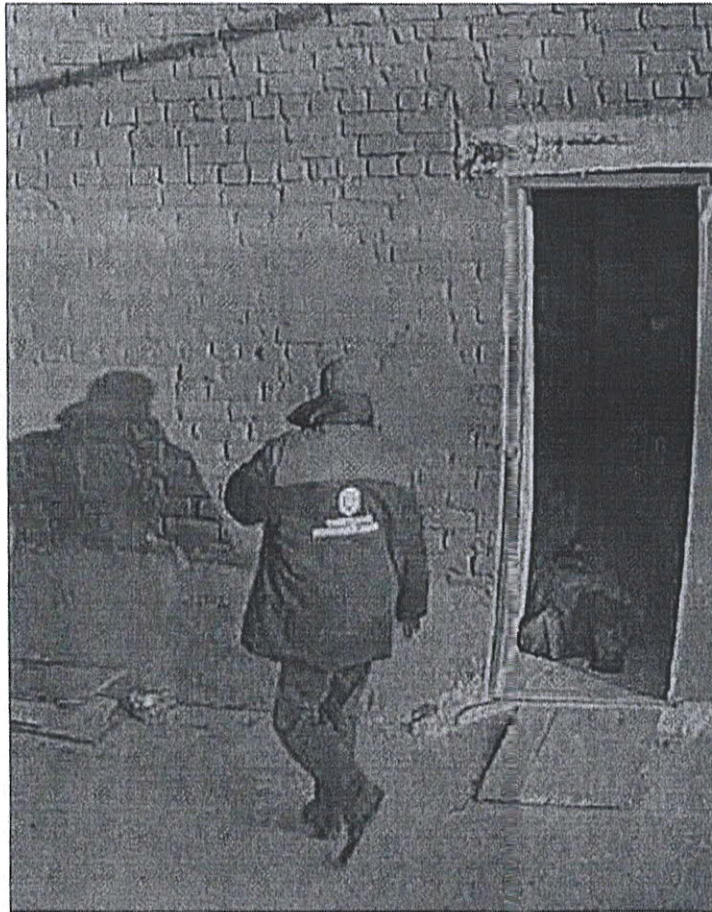
Электромонтёр при производстве работ по подключению «TIMBERLIK» не выполнил необходимые технические мероприятия по снятию напряжения с питающей кабельной линии 0,4 кВ путём отключения автоматического выключателя в РП-3 и не проверил УНН отсутствие напряжения.

Электромонтёр при проведении подключения «TIMBERLIK», приблизился на недопустимое расстояние к токоведущим частям КЛ-0,4 кВ, находящимся под напряжением, вследствие чего произошло термическое воздействие вольтовой дуги (прямой контакт с фазной и нулевой жилы), и электромонтёр получил электротравму и упал на пол.

Неосторожность, невнимательность, поспешность, выразившиеся в невыполнении работником технических мероприятий по обеспечению безопасности работ при подключении электрического тепловентилятора «TIMBERLIK», а именно: не обеспечил и не проверил отсутствие напряжения (п. 8.1 Правил по охране труда при эксплуатации электроустановок, утв. приказом Минтруда России от 15.12.2020 №903н (далее –ПСТЭЭ)).

Неудовлетворительная организация производства работ, выразившаяся в невыдаче соответствующего письменного распоряжения на производство работ в действующих электроустановках и, следовательно, неуказание в нём необходимых мер безопасности, мероприятий по подготовке рабочего места с учётом фактической схемы электроустановок и электрической сети (п. 7.1, 5.5 ПОТЭЭ).

Непроведение целевого инструктажа по охране труда с работником после изменения состава бригады, условий работы и допуска электромонтёра к работам по замене электрического тепловентилятора «Клима-3» на электрический тепловентилятор «TIMBERLIK» (п. 5.3 ПОТЭЭ).

Проработаны с работниками предприятия ФКП «ТПЗ» причины несчастного случая.

Проведён внеплановый инструктаж по охране труда с электромонтёрами по ремонту и обслуживанию электрооборудования ФКП «ТПЗ».

Проведены соответствующие мероприятия по управлению профессиональными рисками на рабочем месте электромонтёра по ремонту и обслуживанию электрооборудования ФКП «ТПЗ», в том числе проведена актуализация карты идентификационных опасностей и оценённых профессиональных рисков на данном рабочем месте.

Усилен контроль за соблюдением работниками ФКП «ТПЗ» требований охраны труда на уровне службы охраны труда ФКП «ТПЗ», на уровне соответствующего структурного подразделения, участка, бригады.
